Comportamiento de las capas deformadas por rodadura en los equipos de laboreo minero

D. Alcántara*, T. Fernández e I. Rodríguez

Instituto Superior Minero Metalúrgico de Moa
C.P. 83 329, Moa, Holguín, Cuba
E-mails: {dalcantara; tfernandez; irgonzalez}@ismm.edu.cu

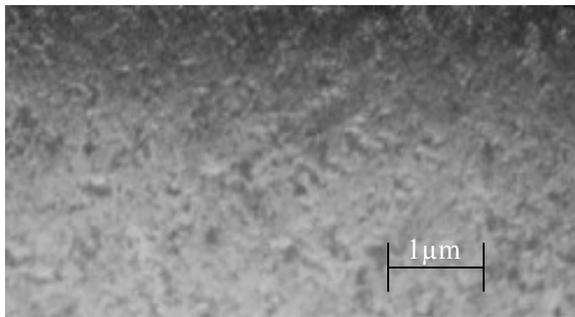
Fig. 2 Corte transversal en la superficie del pasador tratado térmicamente (100X).

Como se observa en la Fig. 2, la microestructura del pasador desgastado y deformado está compuesta por una estructura martensítica. Sin embargo, se puede apreciar una franja de aproximadamente 1.5 mm de granos de martensita más finos que disminuye su espesor a medida que se incrementa la profundidad desde la superficie hacia el núcleo. Esta franja de pequeño espesor, donde las agujas de martensita son más finas, tiene su origen en los procesos de deformación a la que se somete la superficie del pasador durante las operaciones, lo que provoca

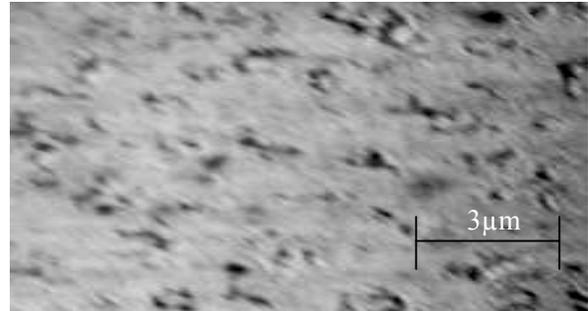
una disminución en el tamaño de los granos y la aparición ocasional de bloques de mosaico que permiten delimitar perfectamente una zona de la otra. Como se aprecia en la Fig. 3, la microestructura de un pasador tratado térmicamente, pero sin deformar se corresponde con la martensita más austenita residual y a diferencia de la micrografía de la Fig. 4, la microestructura es prácticamente homogénea y no aparecen zonas superficiales deformadas.

Fig. 3 Corte transversal en la superficie del pasador tratado térmicamente (300X).

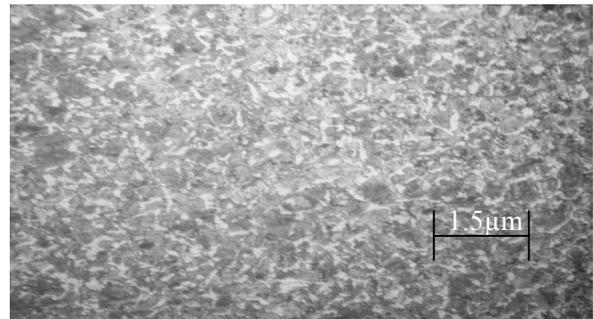
Fig. 4 Micrografía del corte transversal del núcleo del pasador (150X).

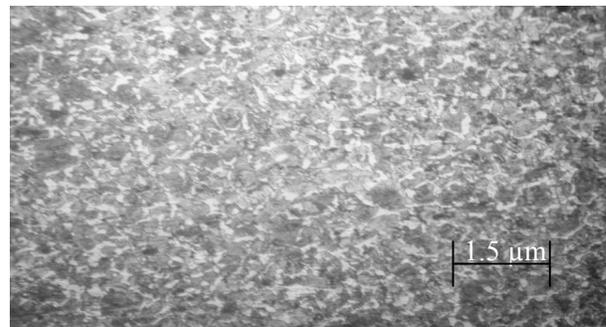
Fig. 5 Corte transversal de la muestra patrón de AISI 1045 normalizado (150X).

Sin embargo, para esta última, en el núcleo del pasador se corresponde con una estructura compuesta por perlita más ferrita, típica del estado de normalizado, como se observa en la Fig. 5.
