Análisis de la vulnerabilidad de inundación en los repartos colindantes al río Pochote de la ciudad de León, Nicaragua 2023

Flood Vulnerability Analysis in the Neighborhoods Adjacent to the Pochote River in the City of León, Nicaragua (2023)

Universitas (León) Revista científica de la Universidad Nacional Autónoma de Nicaragua, León.

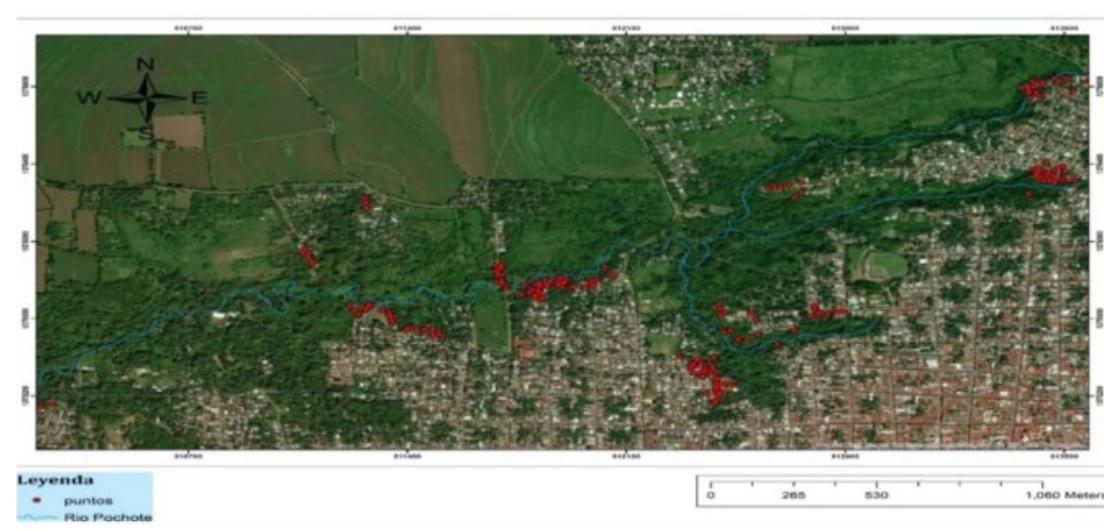
MAPA 1 LOCALIZACIÓN DE LAS VIVIENDAS CERCANAS AL RÍOPOCHOTE, LEÓN

En este estudio se analizó la microcuenca del río Pochote, donde se tomó en cuenta el área urbana, norte de la ciudad, desde la zona alta en el Reparto San Carlos hasta la baja que se localiza en Parque Arlen Siu ([Mapa 1 LOCALIZACIÓN DE LAS VIVIENDAS CERCANAS AL RÍO POCHOTE](#).) La población de estudio son todos los pobladores que tienen sus viviendas muy cercanas o dentro de la subcuenca del Río Pochote en 18 repartos de la ciudad de León: San Carlos, Chica Rica, San Felipe, Chilamate, Chingaste, Providencia, Roger Deshón, Maritza López, Santa Martha, Héroes y Mártires de Zaragoza, Anexo los Jardines, Las Mercedes, Anexo 2 Adiac, El Kilombo, El Zapote, Hugo Chávez y Las Vegas.

En QGIS se elaboraron los mapas, se realizó el mapa de localización de las Viviendas, a lo largo del Río Pochote y con esos valores se utilizaron para representar el mapa de calor, mediante en degradación de color rojo, indicando con el color más intenso los núcleos de viviendas con mayor riesgo de inundación. En el recorrido sobre el Río Pochote, se identificaron los lugares más vulnerables de inundación y aquellos puntos históricos de inundación. Estos puntos se representaron en un mapa, y éstos sirven de referencia en el monitoreo, que se hará del Río Pochote, en época de lluvia y que funcionará como un sistema de alerta temprana comunitario ante inundación, mediante la aplicación móvil Apps, que funcionará en dispositivos móviles Android y se representaran los niveles alto (rojo), medio (amarillo), bajo (verde), con los colores del semáforo, es un aspecto innovador del proyecto y seleccionados de acuerdo con los índices de marginación del INETER, se identificarán tres niveles en las zonas aledañas a los linderos del río Pochote: alto, medio y bajo.

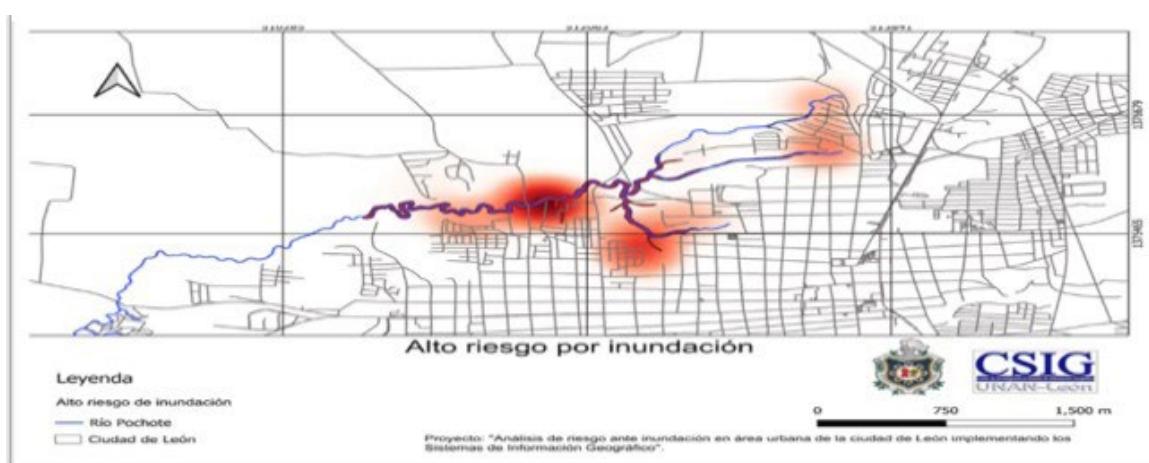
MAPA 2 MAPA DE CALOR DE ZONAS DE ALTO RIESGO POR INUNDACION

Se encuestaron 218 personas en 17 barrios y repartos que se localizan a lo largo del río Pochote ([Mapa. 2 MAPA DE CALOR DE ZONAS DE ALTO RIESGO POR INUNDACION](#).) Se determinó que, la población total en las 218 viviendas es de 963 personas, de las cuales 312 son niños y 437 adultos mayores. La mayoría de los encuestados corresponden al sexo femenino (64.7%). El 50.4% ha finalizado sus estudios de secundaria, siendo las mujeres con el mayor porcentaje (30.7%). Solo 6% tiene estudios universitarios. El 8.6% es analfabeto. El 97.2% refirieron tener servicio público de energía y agua potable. Solamente el 2.8% no tienen esos servicios y se encuentran en los repartos: Las Mercedes, Anexo los Jardines, Róger Deshon, El Zapote, Anexo 2 Adiac, Héroes y Mártires de Zaragoza y San Carlos. En cuanto al servicio de recolección de basura, el 72.5% describieron que en algunos sectores el camión recolector de basura no llega, principalmente asociado a malas condiciones de acceso.

- Del análisis geográfico se observa que; las viviendas que están a una distancia de 10 metros desde el río, son las más vulnerables ante inundación del Río Pochote y están localizadas en los repartos San Carlos, Chica Rica, Roger Deshon, donde se afectarían 11 viviendas con un nivel alto de vulnerabilidad en las que habitan 44 personas, 17 niños y 11 adultos mayores.
